**佐呂間町社会教育施設長寿命化計画  
(令和 3 年度～令和 12 年度)**

**令和 3 年 4 月  
佐呂間町教育委員会**

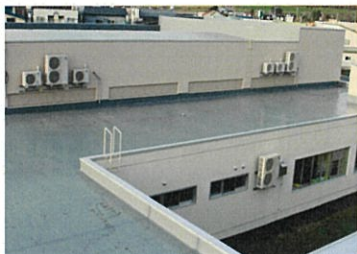
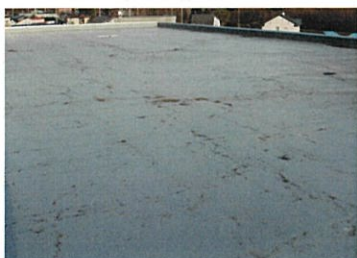
#### 1 屋根・屋上

表面に汚れはありますが、トップコートは剥がれていません

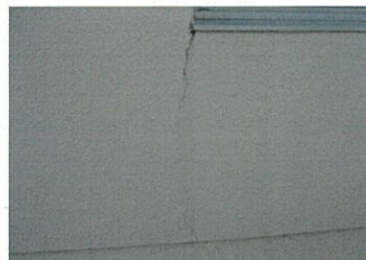
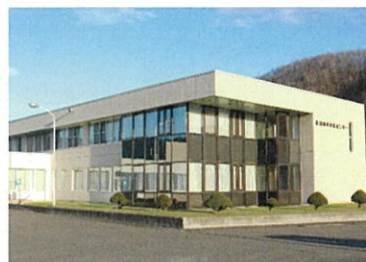
#### 2 外壁

窓枠の下に部分的なひび割れがありますが、全体的に良好な状態です

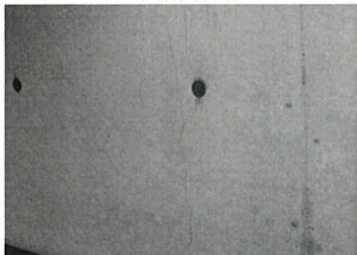
ステージ裏の壁に部分的なひび割れが見られます

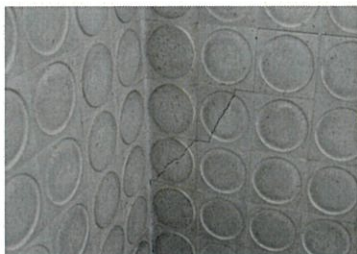
1階から2階に向かう階段の壁にひび割れが見られます

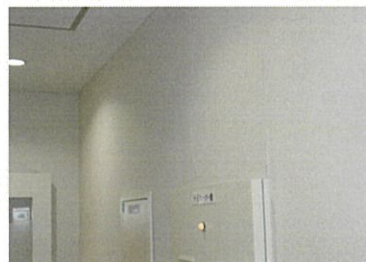
1階女子トイレの壁にひび割れが見られます

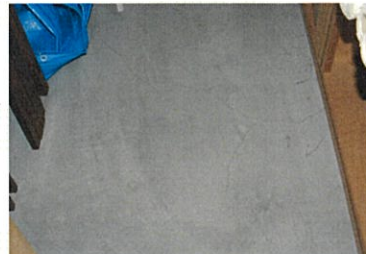
物品庫の床にひび割れが見られます

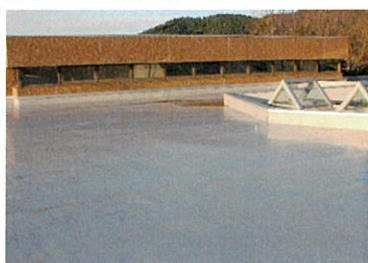
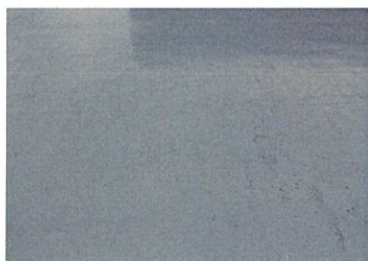
1 屋根・屋上

表面に汚れがありますが、トップコートの剥がれはありません

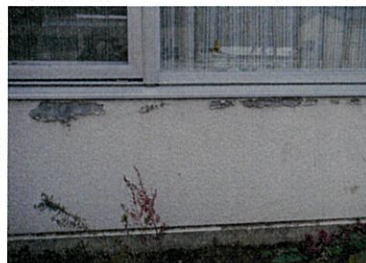
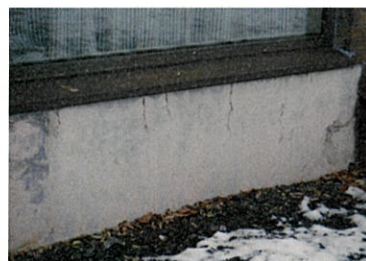
2 外壁

事務所側窓下の塗装が剥がれています。北側の壁には多数のひび割れが見られます

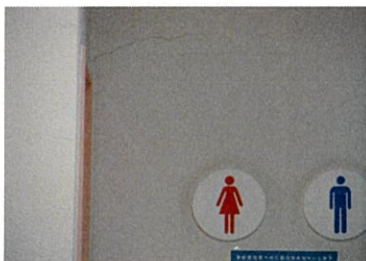
トイレに向かう壁にひび割れが見られます

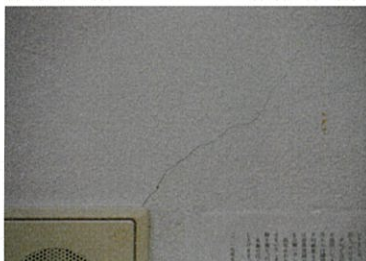
内壁には部分的に多数のひび割れが見られます

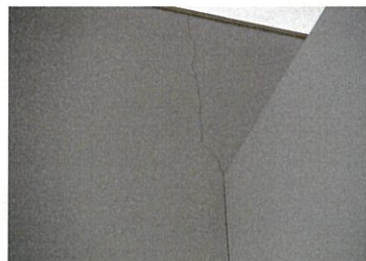
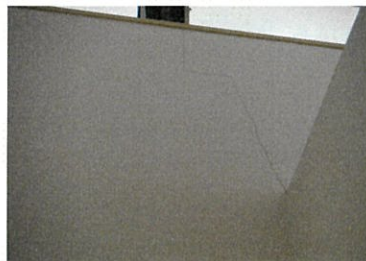
天井に多数のひび割れが見られます

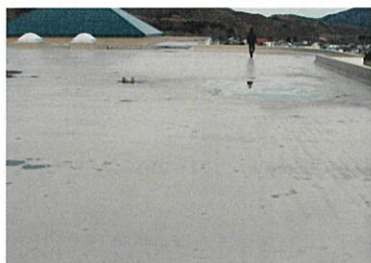
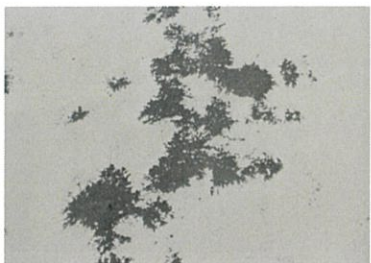
1 屋根・屋上

表面に汚れはありますが、トップコートの剥がれはありません

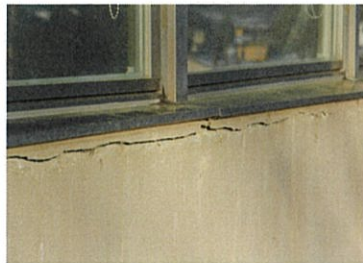
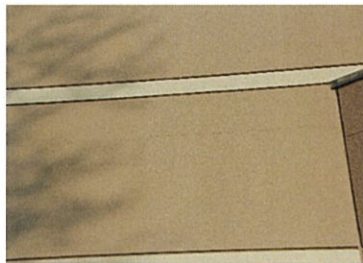
2 外壁

温水プール側の窓下に多数のひび割れ、又西側の壁に一部ひび割れが見られます

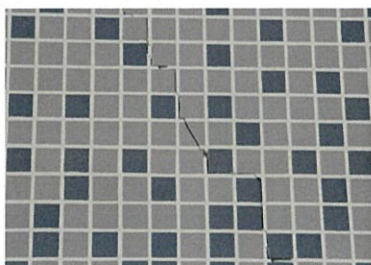
プールサイドにひび割れが見られます

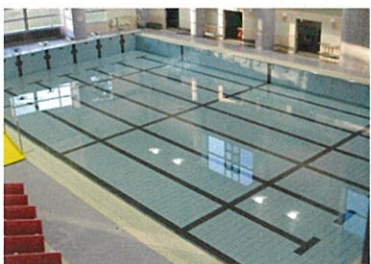
プール内は経年劣化によるひび割れがあり補修している状況です

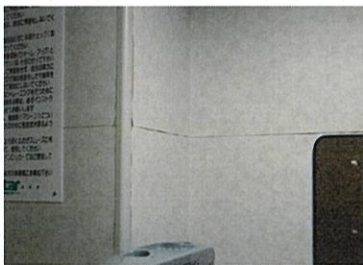
武道館の内壁、トレーニングルームの内装仕上げにひび割れが見られます

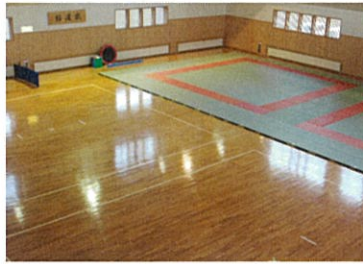
| 部位 | 仕様<br>(該当する項目にチェック) | 工事履歴 (部位の更新) | | 劣化状況<br>(複数回答可) | 箇所数 | 特記事項 | 評価 |
|---|---|---|---|---|---|---|---|
| 1 屋根屋上 | <input type="checkbox"/> アスファルト保護防水 | H22 | 防水改修 | <input checked="" type="checkbox"/> 降雨時に雨漏りがある | 複数 | 武道館トップ<br>ライト | A |

経年劣化による雨漏りがあります

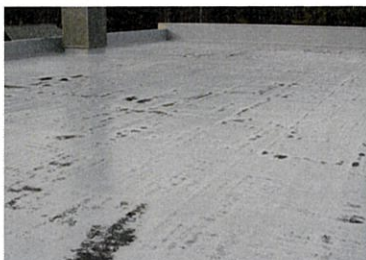
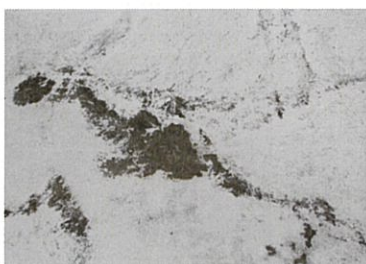
1 屋根・屋上

管理棟側の屋根にトップコートの剥がれがあります

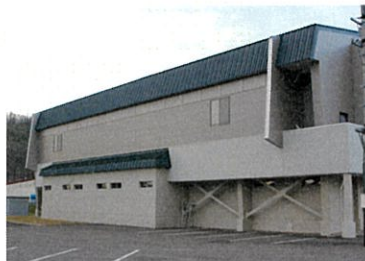
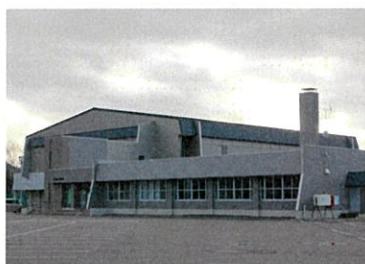
2 外壁

外観は全体的には良好な状態です

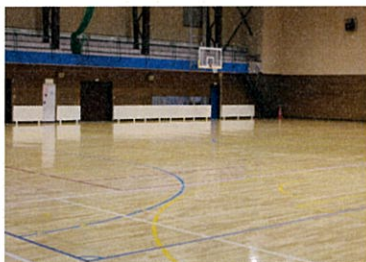
アリーナ内、経年劣化のため部分的に床の起伏があります

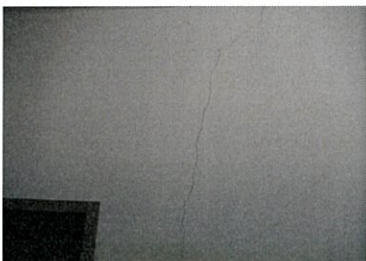
管理棟側の壁にひび割れが見られます

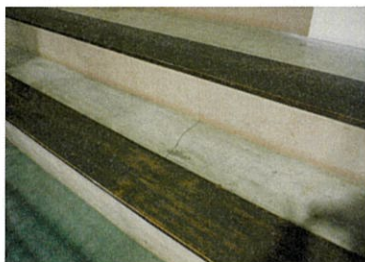
2階観覧席に多数のひび割れが見られます

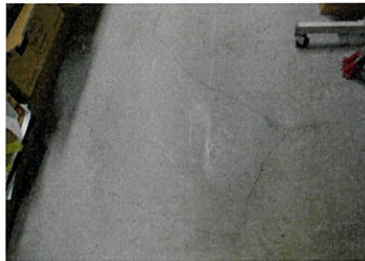
物品庫の床にひび割れが見られます
