**佐呂間町社会教育施設長寿命化計画  
(令和 3 年度～令和 12 年度)**

**令和 3 年 4 月  
佐呂間町教育委員会**

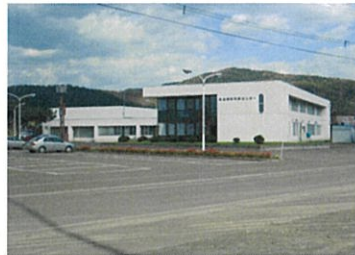
町民センター

| 部位 | 改修・点検項目 | 改修・点検年度 | 特記事項 (改修内容及び点検等による指摘事項) | 評価 |
|---|---|---|---|---|
| 3 内部仕上<br>(床・壁・天井)<br>(内部建具)<br>(間仕切等)<br>(照明器具)<br>(エアコン) 等 | <input checked="" type="checkbox"/> 床・壁・天井 | H28 | ステージ裏控室、機械室、物品庫等の壁・床にひび割れあり | C |

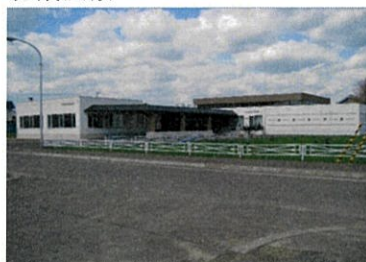
図書館

| 部位 | 改修・点検項目 | 改修・点検年度 | 特記事項 (改修内容及び点検等による指摘事項) | 評価 |
|---|---|---|---|---|
| 3 内部仕上<br>(床・壁・天井)<br>(内部建具)<br>(間仕切等)<br>(照明器具)<br>(エアコン) 等 | <input type="checkbox"/> 床・壁・天井 | | 壁にひび割れあり | B |

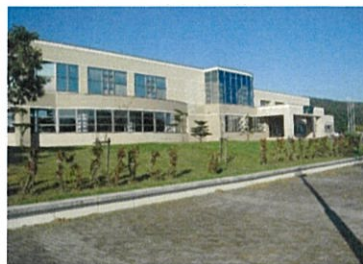
武道館・温水プール

| 部位 | 仕様<br>(該当する項目にチェック) | 工事履歴 (部位の更新) | | 劣化状況<br>(複数回答可) | 箇所数 | 特記事項 | 評価 |
|---|---|---|---|---|---|---|---|
| 1 屋根屋上 | <input type="checkbox"/> アスファルト保護防水 | H22 | 防水改修 | <input checked="" type="checkbox"/> 降雨時に雨漏りがある | 複数 | 武道館トップ<br>ライト | A |
| | <input type="checkbox"/> アスファルト露出防水 | | | <input checked="" type="checkbox"/> 天井等に雨漏り痕がある | 複数 | | |
